| <b>Tvarkybos darbų projekto pavadinimas</b> | <b>NAMO, VADINAMO „VAZOS“ (UNIKALUS KODAS KULTŪROS VERTYBIŲ REGISTRE 11323) ADRESU: VARĖNOS R. SAV., MERKINĖ, SEINŲ G. 1, TVARKYBOS DARBŲ (RESTAURAVIMAS, KONSERVAVIMAS, REMONTAS, AVARIJOS GRĖSMĖS PAŠALINIMAS) PROJEKTAS.</b><br>.....<br>(Objekto, statinio (jo dalies) pavadinimas, numatomos tvarkybos darbų rūšys) |

**TVARKYBOS DARBŲ PROJEKTO PAVADINIMAS:** NAMO, VADINAMO „VAZOS“ (UNIKALUS KODAS KULTŪROS VERTYBIŲ REGISTRE 11323) ADRESU: VARĖNOS R. SAV., MERKINĖ, SEINŲ G. 1, TVARKYBOS DARBŲ (RESTAURAVIMAS, KONSERVAVIMAS, REMONTAS, AVARIJOS GRĖSMĖS PAŠALINIMAS) PROJEKTAS.

**STATINYS:** pastatas 1N2p Varėnos r. sav., Merkinė, Seinų g. 1 Namas, vad. „Vazos“ (unikalus kodas kultūros vertybių registre 11323)

**TVARKYBOS DARBŲ RŪŠIS:** restauravimas, konservavimas, remontas, avarijos grėsmės pašalinimas.

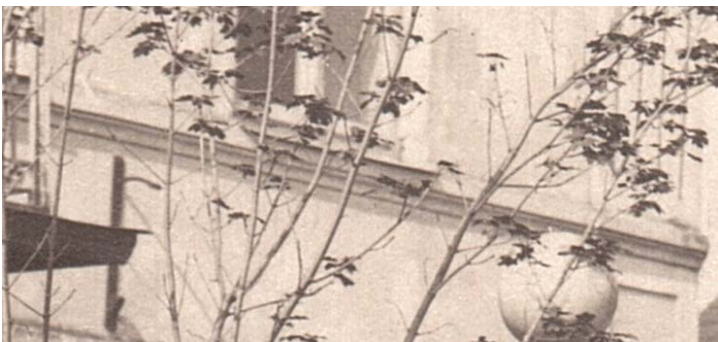
| <p>Profiliuotų 2a polanginių braukų restauravimas.</p> | |

| Pozi-<br>cija,<br>Eil.Nr. | Pavadinimas ir techninės<br>charakteristikos | Žymuo | Mato<br>vnt. | Kiekis | Papildomi duomenys |
|---|---|---|---|---|---|
| 2. | Profiliuotų 2a polanginių braukų restauravimas:<br> | | m' | 36,5 | |

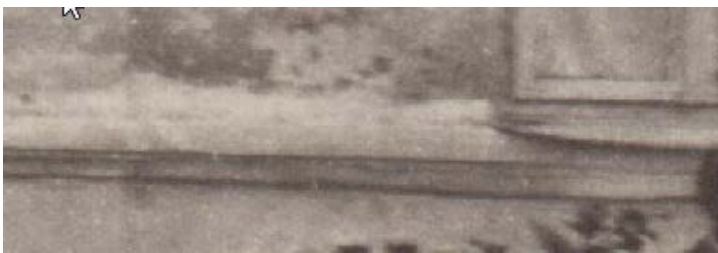
| <p>Profiliuotų 1a polanginių braukų restauravimas.</p> | |

| Pozi-<br>cija,<br>Eil.Nr. | Pavadinimas ir techninės<br>charakteristikos | Žymuo | Mato<br>vnt. | Kiekis | Papildomi duomenys |
|---|---|---|---|---|---|
| 4. | Profiliuotų 1a polanginių braukų restauravimas:<br> | | m' | 36,5 | |

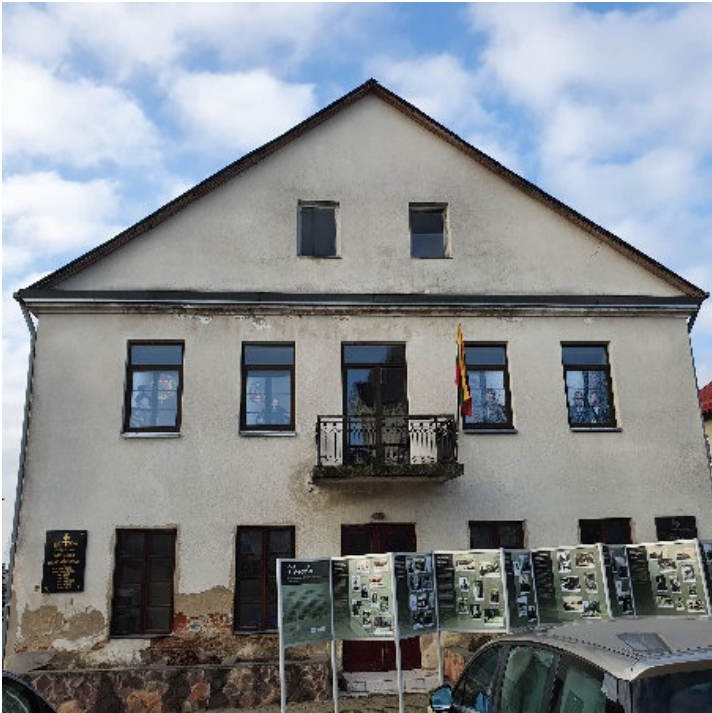
| FOTOFIKSACIJOS TAŠKAS | NUOTRAUKA |
|---|---|
| FF-1 rytinis fasadas | |

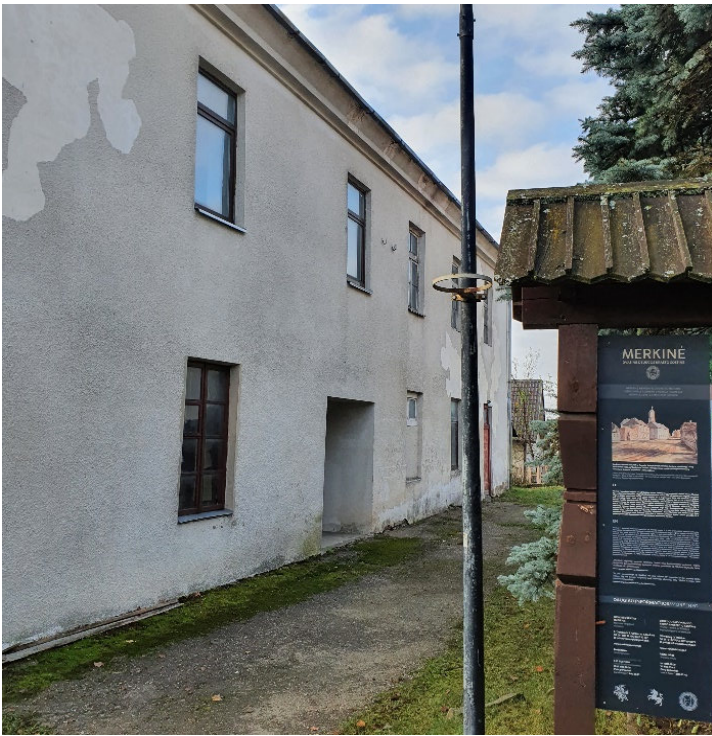
| FOTOFIKSACIJOS TAŠKAS | NUOTRAUKA |
|---|---|
| FF-2 šiaurinis fasadas | |

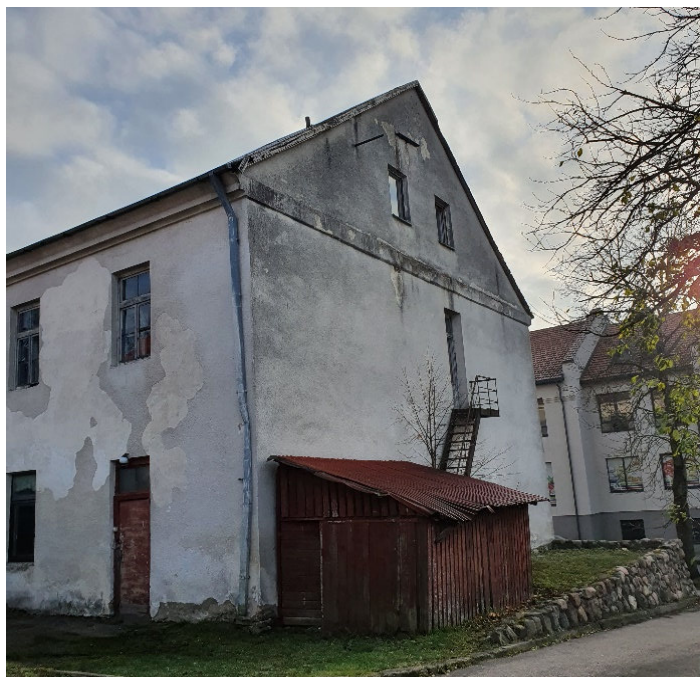
FF-3 vakarinis fasadas

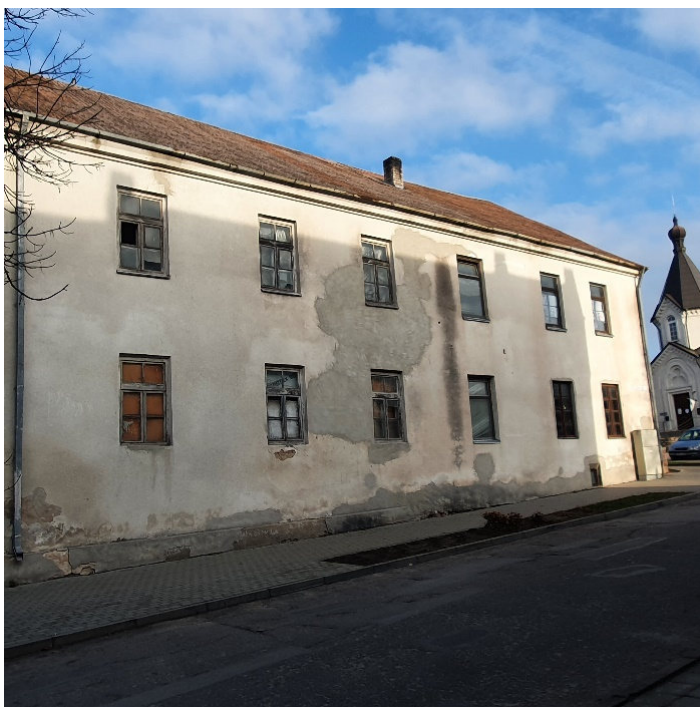
FF-4 pietinis fasadas

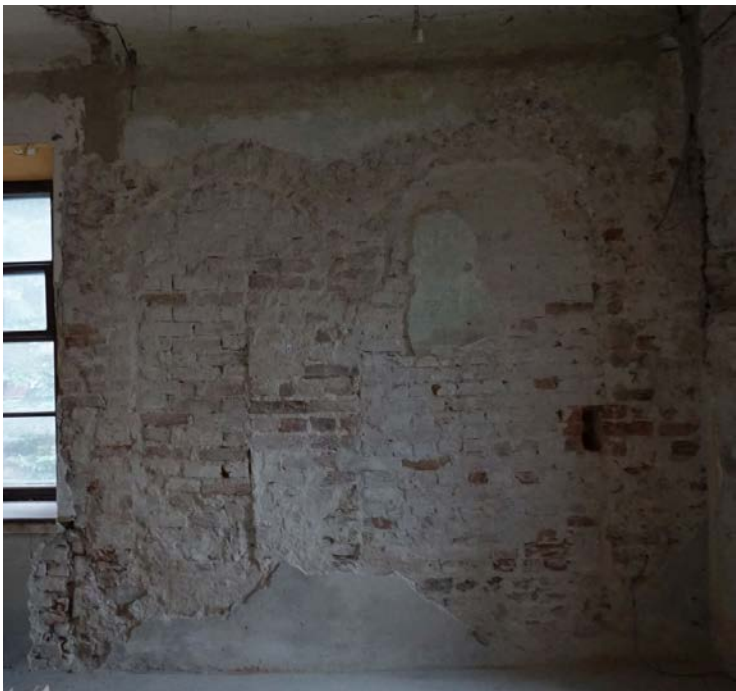
| RŪSYS (žr. fasadų brėžinius): | | |
|---|---|---|
| SE1-01 | Bromo šoninės sienos nišos (atidengtinos) | |

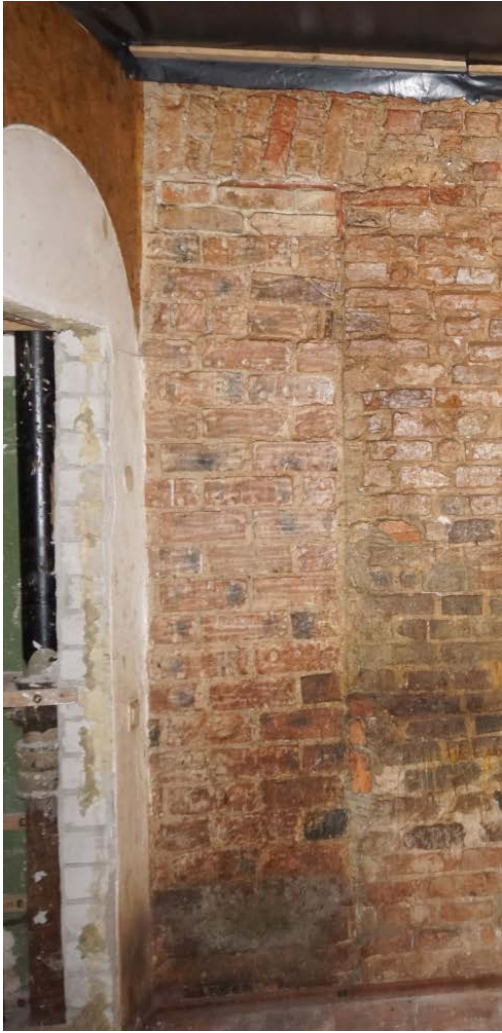
| SE1-02.1 | Užmūryta buv. durų anga | |
| SE1-02.2 | Užmūryta buv. durų anga | |

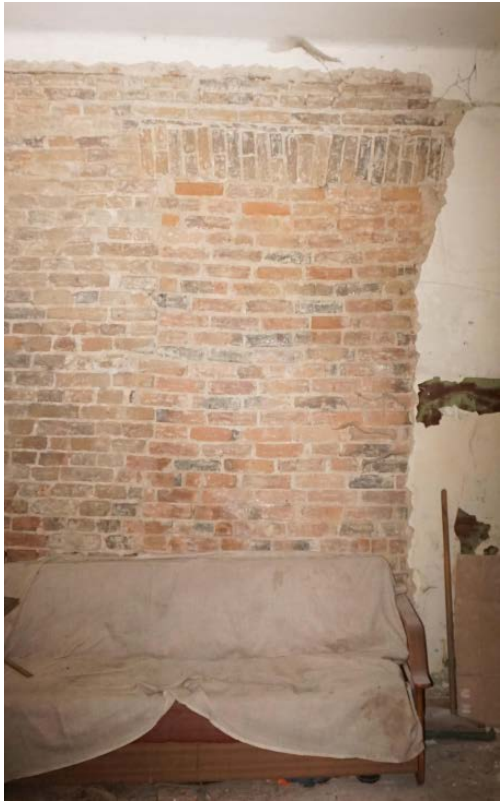
| SE1-02.3 | Užmūryta buv. durų anga | |

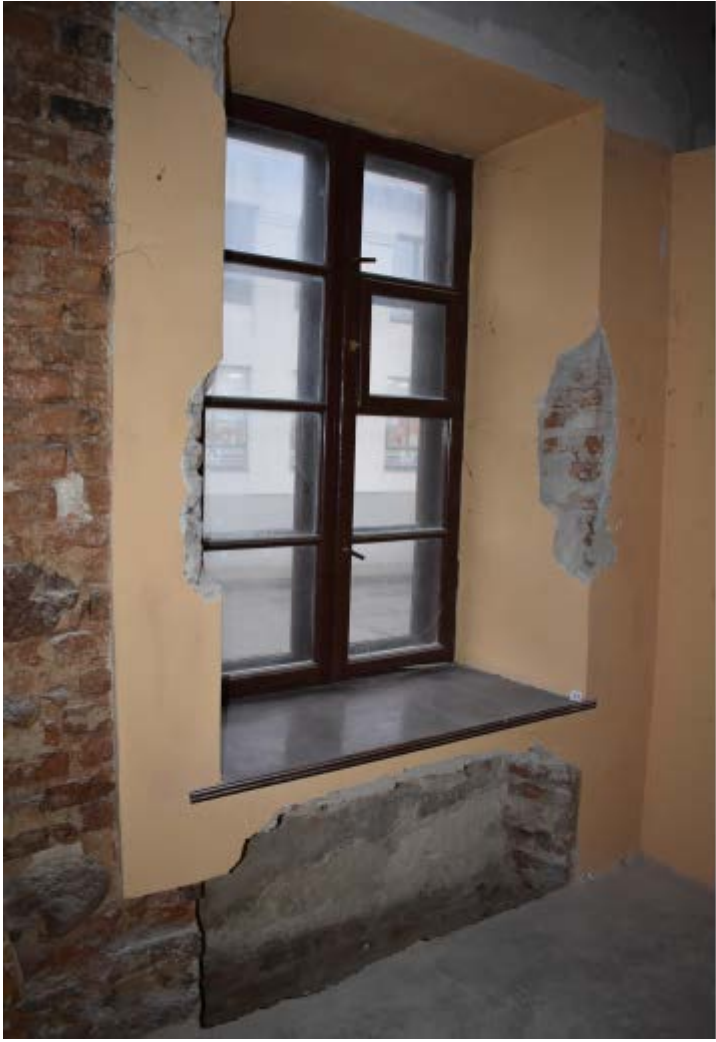
| SE1-03.1 | Polanginė niša | |
| SE1-03.2 | Polanginė niša | |
| SE1-03.3 | Polanginė niša | |

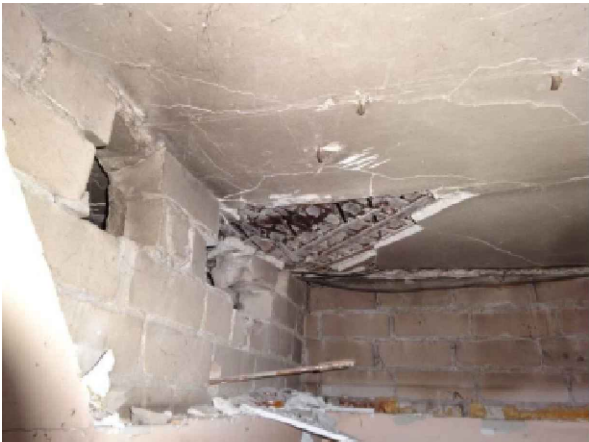
Įlūžusi perdanga

1. Stogo konstrukcijos keitimas, išlaikant stogo formą - tvarkomaisiais statybos darbais, stogo dangos keitimas - tvarkomaisiais statybos darbais.
2. Karnyzo sutvarkymas restauruojant.
3. Naujos vandens nuo stogo sistemos įrengimas - tvarkomaisiais statybos darbais;
4. Pamatų apsauga nuo išorinės drėgmės sprendžiama tvarkomaisiais statybos darbais ;
5. Vidaus laiptų keitimas - tvarkomaisiais statybos darbais;
6. Suleišėjusių mūro sienų tvirtinimas - tvarkomaisiais statybos darbais;
7. Pastato perdangų keitimas - tvarkomaisiais statybos darbais;

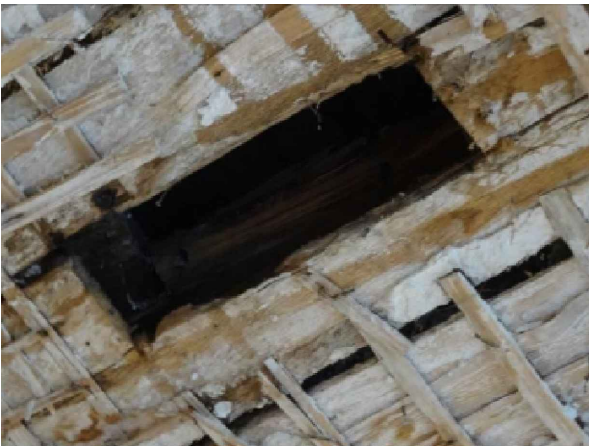
Dėl drėgmei pralaidaus stogo, nukritęs lubų tinkas, puvinio veikiamos perdangos konstrukcijos.

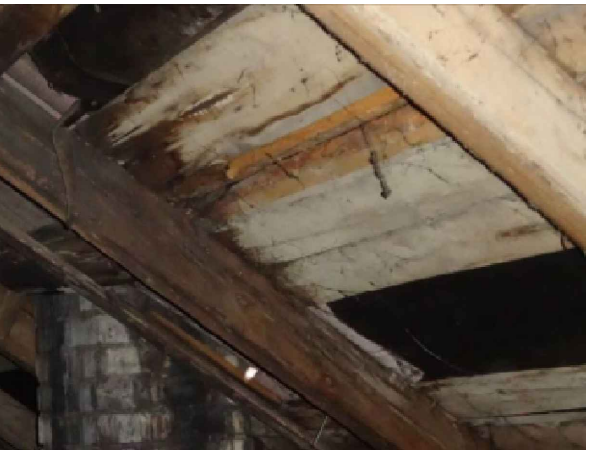
Dėl susidėvėjusios ir nesandarios stogo dangos stogo konstrukcijos pažeistos puvinio.

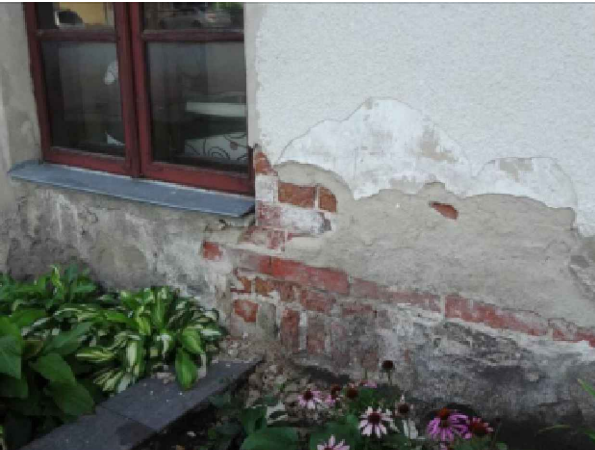
Dėl drėgmės, kylančios pastato pamatu, atšokęs pastato sienų tinkas

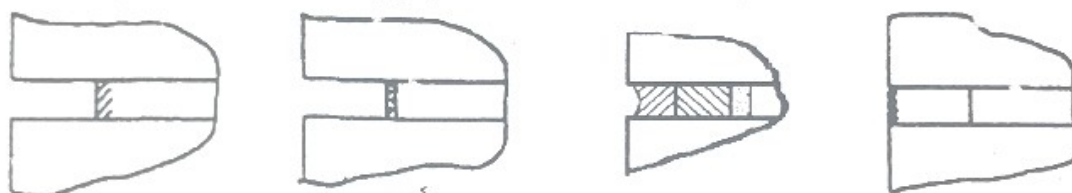
• Plytų įklėjavimo technologija:

- išvalyti sudūlėjusių plytų dugną ir jį sudrekininti.
- pdijuoti, pagal reikiamus matmenis išpjautą ir sudrekinimą plytą, sudėtinu skiediniu 1: 0.5:6 (cementas : kalkių tešla : smelis). Siūles palikti neužpildytas. Architektui - restauratoriui reikalaujant gali būti naudojamos autentiškos arba naujos plytos.
- siūles rievėti skiedinio sąstatu pateiktu siūlių rievėjimo technologijoje.

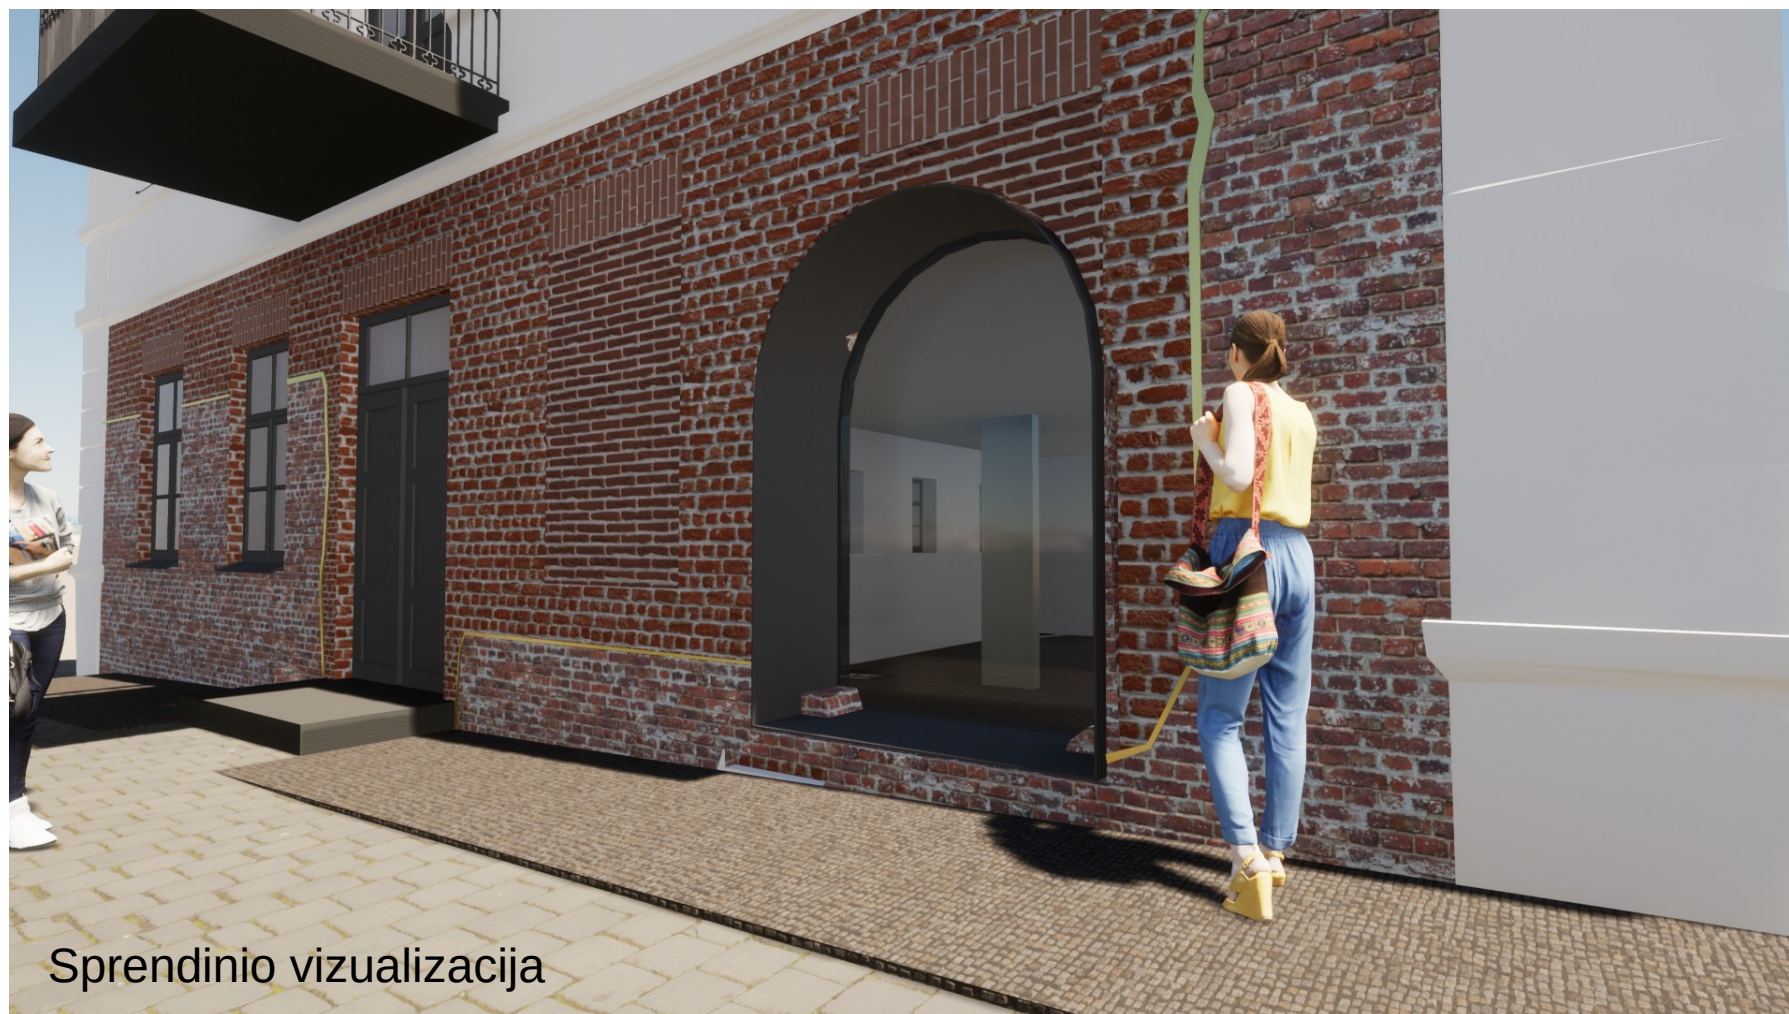
Sprendinio vizualizacija

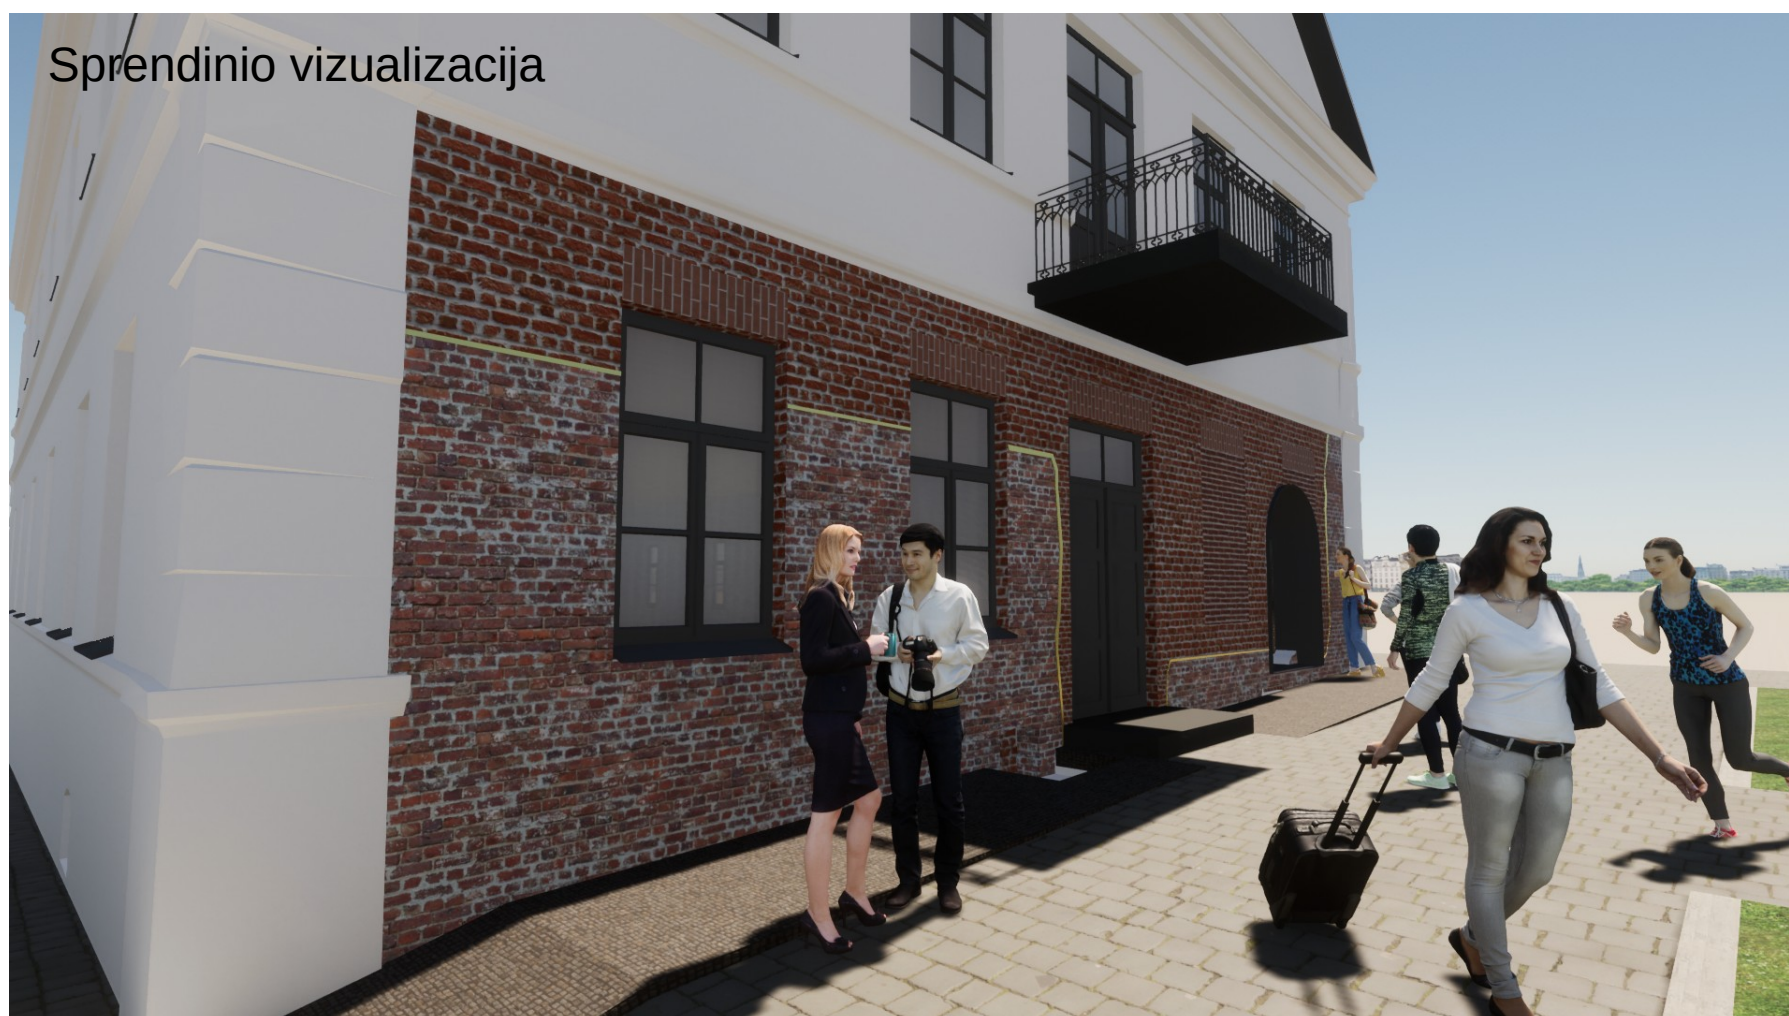
Sprendinio vizualizacija
