## Merkinės parapiinė bažnyčia: architektūrinės raidos klausimai

ŽYGMANTAS BURŽINSKAS

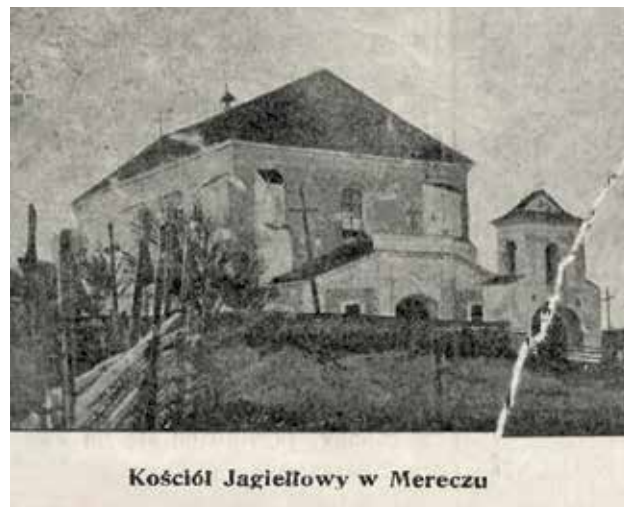
1 pav. Ankstyviausia žinoma Merkinės bažnyčios fotografija. 1891 m. Vilhelmo Grabovskio (?) nuotr. UZIĘBLO, Lucjan. Pamiątki po Władysławie IV w Mereczu i Wilnie. *Praca: tygodnik illustrowany*, 1908, r. 12, Nr. 3, s. 72–74

Fig. 1. The earliest known photograph of Merkinė church. Photograph by Wilhelm Grabowski in 1891(?). UZIĘBLO, Lucjan. Pamiątki po Władysławie IV w Mereczu i Wilnie. *Praca: tygodnik illustrowany*, 1908 r. 12, No 3, pp. 72–74

Ankstyviausias žinomas bažnyčios vaizdas yra 1891 m. daryta, tikėtina, Wilhelmo Grabovskio, fotografija (1 pav.). Šią fotografiją galima priskirti būtent jam, nes tuo metu jis nufotografavo ir Vazos namo liekanas. Nuotraukoje matyti pagrindinis bažnyčios fasadas su 1884 m. pristatytu prienaviu, o pati bažnyčia buvo be frontono. Tai gana neįprastas variantas tokio tipo pastatams, tačiau nėra jokių žinių, kada senasis frontonas (jeigu toks buvo) galėjo būti pašalintas. Su tuo gali būti susijęs ir 1822 m. gaisras, nes jo metu turėjo nukentėti priekinė bažnyčios dalis.

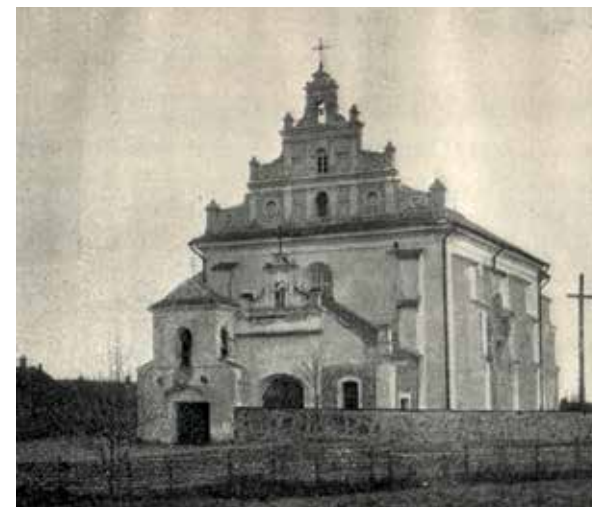
2 pav. Merkinės bažnyčios bendras vaizdas XX a. pradžioje. GRZEGORZEWSKI, Stanisław. *Przewodnik po Druskienikach i okolicy*. Warszawa, 1908, s. 78

Fig. 2. A general view of Merkinė church at the beginning of the 20th century. GRZEGORZEWSKI, Stanisław. *Przewodnik po Druskienikach i okolicy*. Warszawa, 1908, p. 78

Tą įrodo paminėtas faktas, kad gaisro metu nukentėjo bažnyčios vargonai. Be to, du dešimtmečius po gaisro tinkamai netvarkytas bažnyčios stogas taip pat galėjo turėti įtakos frontono nykimui. Nepaisant to, nesant tinkamų šaltinių, tokie teiginiai yra hipotetiški. 1908 m. išleistame Stanislovo Gžegoževskio leidinyje „Przewodnik po Druskienikach i okolicy“<sup>61</sup> yra publikuota Merkinės bažnyčios nuotrauka (2 pav.), kurioje pastatas vaizduojamas jau su nauju barokinių formų frontonu ir naujas barokines formas įgavusiu

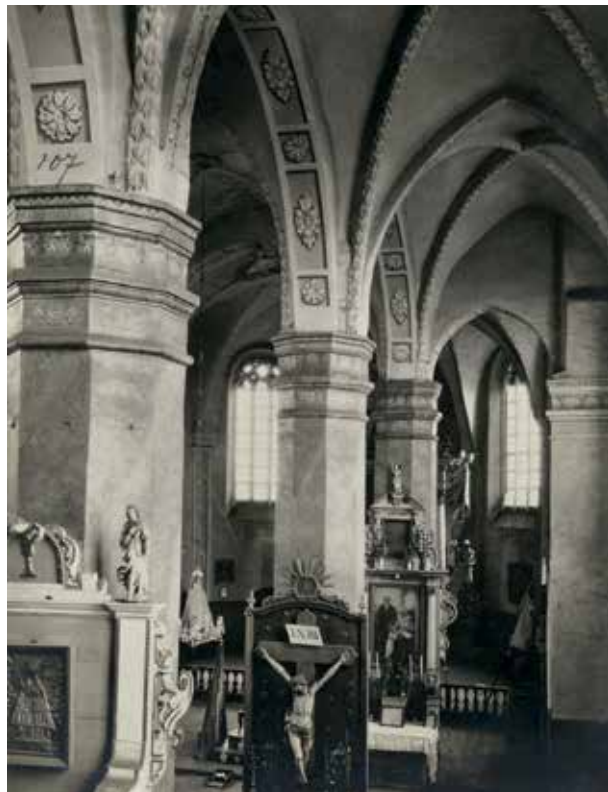
3 pav. Merkinės bažnyčios interjeras iki 1912 m.  
Nuotr. T. Wiśniowski. IS PAN, BR0000003188

Fig. 3. The interior of Merkinė church before 1912.  
Photograph by T. Wiśniowski. IS PAN, BR0000003188

grindys, taip pat angos į šią dieną neprieinamas kriptas (3, 4 pav.)<sup>62</sup>. Įdomu tai, kad dalis altorių buvo pastatyta šalia bažnyčios pilorių. Šv. Roko altorius buvo šalia įėjimo prie pirmojo dešiniojo piloriaus (po 1912 m. perkeltas į presbiteriją). Nuotraukoje matomas, bet šią dieną nebeegzistuojantis, Jėzaus altorius buvo prie tolimesnio dešiniojo piloriaus. Pažymėtina,

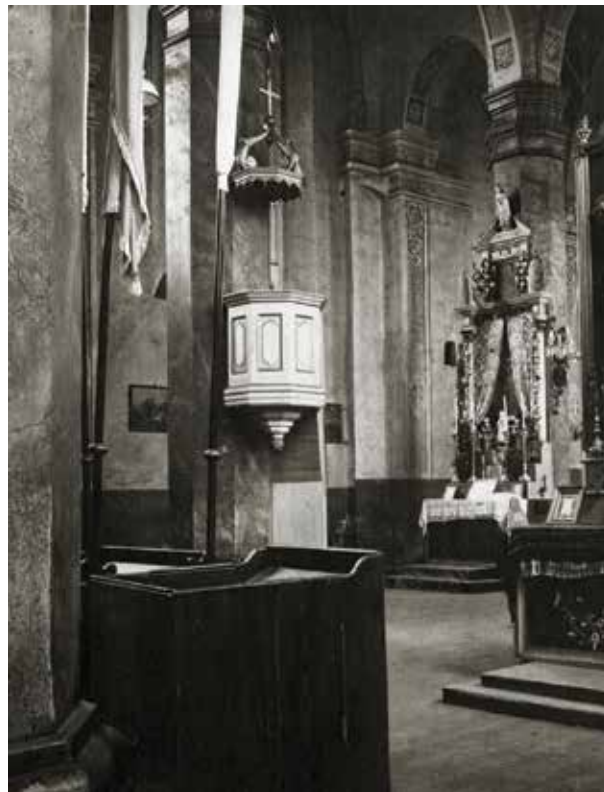
4 pav. Merkinės bažnyčios interjeras iki 1912 m.  
Nuotr. S. Rakowski. IS PAN, B0000006127

Fig. 4. The interior of Merkinė church before 1912.  
Photograph by S. Rakowski. IS PAN, B0000006127

kad grindų lygis presbiterijos dalyje buvo aukštesnis. Tai matyti iš to, kad klojant cementines plyteles buvo bent 20 cm pakeltas grindų lygis halinėje bažnyčios erdvėje. Fotografijoje matyti, kad centrinėje bažnyčios dalyje, šalia Šv. Onos altoriaus, galimai buvo minėto Tomo Karlovičiaus antkapinė plokštė, dengusi įėjimą į kriptą. Neatmestina galimybė, kad,

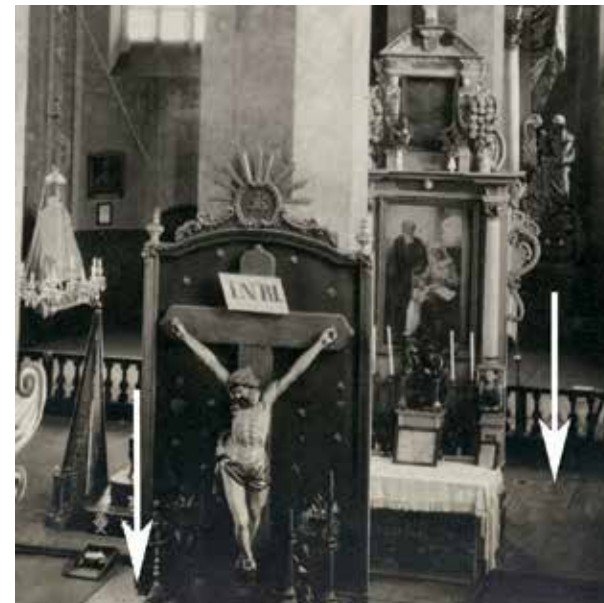
5 pav. Fotografijoje rodyklėmis pažymėta (iš kairės) spėjama Tomo Karlovičiaus antkapinė plokštė ir dangtis į šią dieną neprieinamą kriptą už Šv. Onos altoriaus. Pirmajame plane matomas iki šių dienų neišlikęs Jėzaus altorius. Nuotr. T. Wiśniowski, fragmentas (iki 1912 m.)

Fig. 5. Arrows (from left) show the tombstone of Tomasz Karłowicz and the trapdoor leading to the crypt behind the Altar of St Anne. In the foreground is the Altar of Jesus, which has not survived. Detail from the photograph by T. Wiśniowski (before 1912)

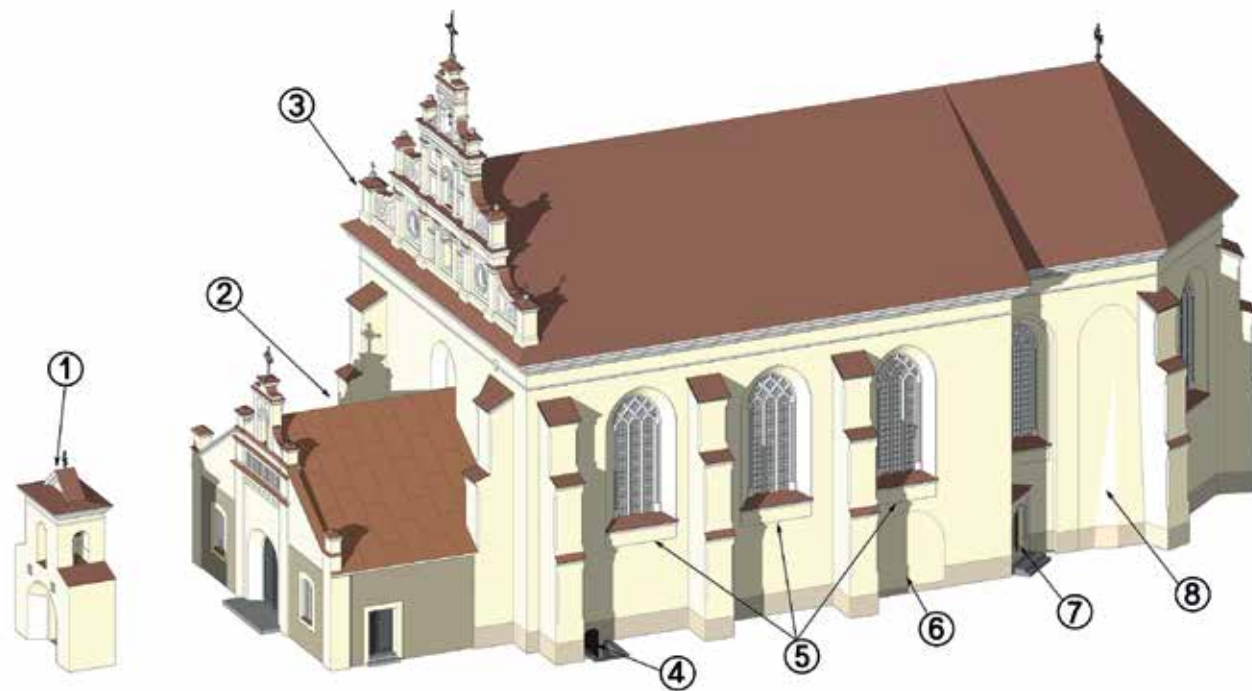
6 pav. Bažnyčios bendras vaizdas mūsų dienomis:

- 1 – varpinė, pastatyta 1843 m.;
- 2 – prienavis, pastatytas 1884 m., rekonstruotas XIX a. pab.;
- 3 – barokinių formų frontonas, pastatytas XIX a. pab.;
- 4 – įėjimas į buvusią kriptą, kurioje sovietiniais metais buvo įrengta katilinė. Anksčiau vietoje durų čia buvo švieslangis;
- 5 – 2021 m. bažnyčios remonto metu pastebėta, kad senasis langų palangių lygis buvo 65 cm žemiau nei dabar;
- 6 – 2020 m. bažnyčios remonto metu pastebėta užmūryta anga, kuri anksčiau vedė į prie bažnyčios pristatytą koplyčią (?);
- 7 – išėjimas į senąją (sunaikintą per Antrąjį pasaulinį karą) kleboniją;
- 8 – užmūryta niša pastebėta 2020 m. bažnyčios remonto metu.

1. the bell tower was built in 1843;
2. the porch was built in 1884 and remodelled at the end of the 19th century;
3. the pediment was built in Baroque forms at the end of the 19th century;
4. the entrance to the former crypt, where a boiler room was installed in Soviet times; there was previously a window instead of a door here;
5. during the renovation of the church in 2021 it was noticed that the old level of the window sills was more than 65 centimetres lower than it is now;
6. during the renovation of the church in 2020 a bricked-up opening which led to a chapel (?) was noticed;
7. the exit to the old presbytery (destroyed during the Second World War);
8. a bricked-up niche was noticed during the renovation of the church in 2020.

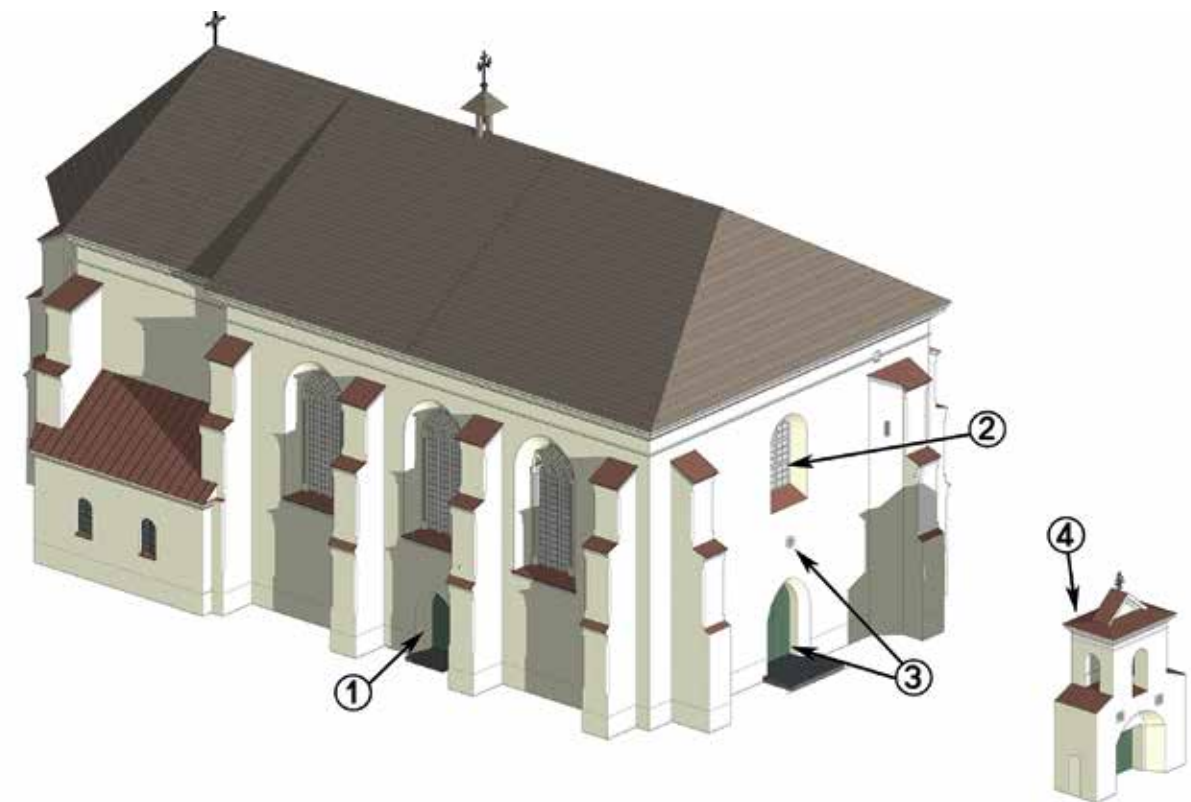
7 pav. Bažnyčios bendras vaizdas XIX a. vid.:

- 1 – XIX a. pab. užmūrytas šoninis bažnyčios išėjimas;
- 2 – pagrindiniame bažnyčios fasade buvęs langas. 1884 m. pastačius prienavį, jis iš dalies buvo uždengtas, o užmūrytas jau XX a.;
- 3 – senasis pagrindinis bažnyčios portalas ir virš jo iki šių dienų išlikęs apskritimo formos elementas (šiuo metu esantis prienavio palėpėje);
- 4 – varpinė, pastatyta 1843 m.

1. the side exit from the church was bricked up at the end of the 19th century;
2. the former window in the main façade of the church was partly covered after the construction of the porch in 1884 and bricked up in the 20th century;
3. the old main portal of the church and the circular feature above it have survived to this day in the attic of the porch;
4. the bell tower was built in 1843.

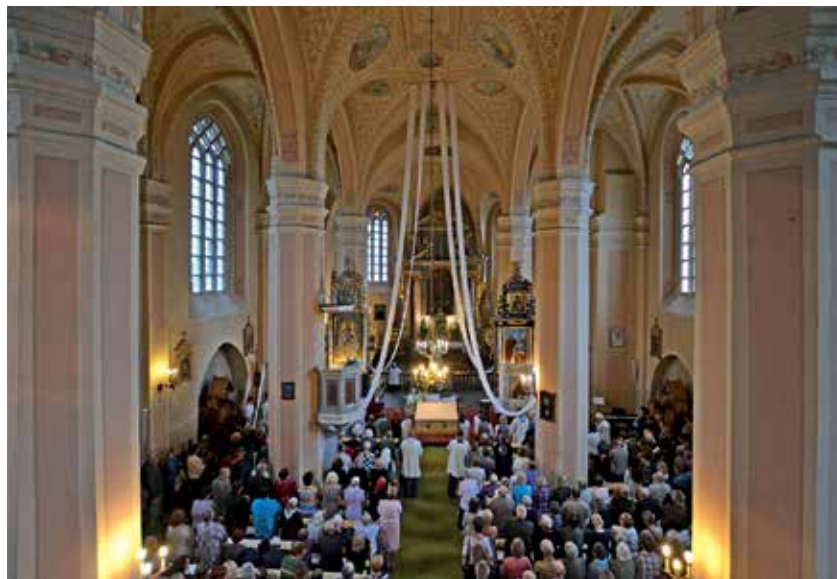
8 pav. Bendras bažnyčios interjero vaizdas šiomis dienomis.  
Nuotr. Ž. Buržinsko

Fig. 8. A general view of the interior of the church today.  
Photograph by Ž. Buržinskas

Be minėtų gotikinių bruožų, galima įžvelgti ir renesanso stiliaus akcentų, kurie ryškiau pastebimi bažnyčios interjere (8 pav.). Bažnyčios aštuonkampiai pilioriai viršuje papuošti karnizais, o jų apačios paryškintos klasikinių kolonų bazėms būdingu elementu. Bažnyčios skliautai taip pat remiasi į prie sienų esančius piliastrus, kuriuose atsispindi tokie pat kaip ir pilioriuose suformuoti elementai. Ties presbiterijos jungtimi su bažnyčios haline erdve duris į presbiteriją ir kitoje pusėje esantį išėjimą į buvusią kleboniją puošia manierizmo stilistikos portalai (9 pav.). Patys bažnyčios skliautai taip pat nėra sietini su XV–XVI a. pirmojoje pusėje statytoms bažnyčioms. Bažnyčios

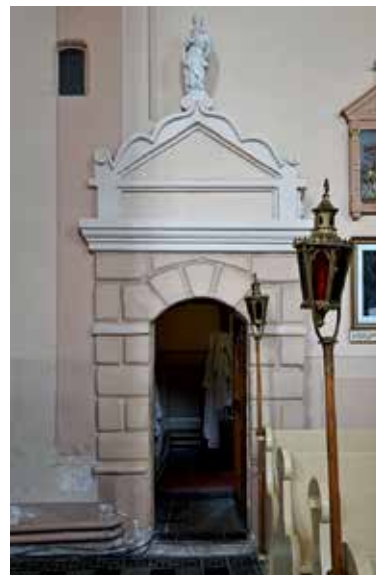
9 pav. Manieristinių formų portalas į bažnyčios zakristiją.  
Nuotr. Ž. Buržinsko

Fig. 9. The portal to the sacristy of the church, in Mannerist forms.  
Photograph by Ž. Buržinskas

lango reliktas. 2021 m. atliekant bažnyčios remontą, pašalinus dabartinių dažų sluoksnį, atsivėrė melsvo atspalvio dažų sluoksnis. Tokia spalva šis elementas galėjo būti nudažytas XIX a. pabaigoje atliekant bažnyčios remontą, o vėliau, jau XX a. pradžioje, vėl nubalintas.

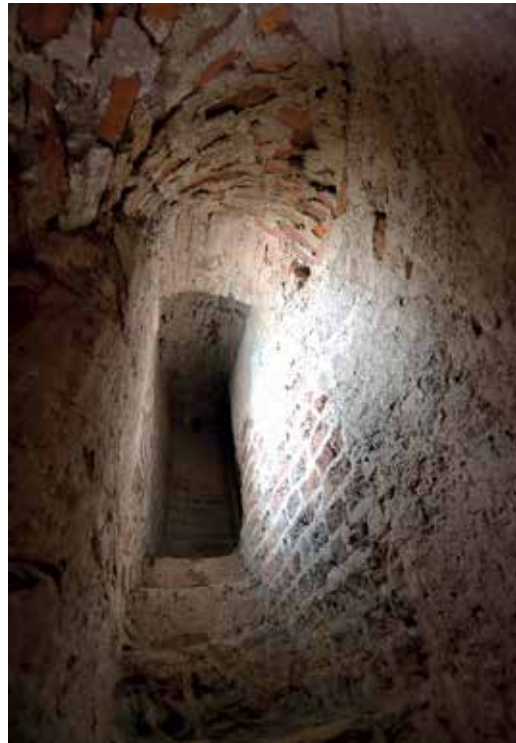
11 pav. Dabartinis įėjimas iš sraigtnių bažnyčios laiptų į palėpę, iškirstas per senąją bažnyčios mūrą. Nuotr. Ž. Buržinsko

Fig. 11. Access from the spiral staircase to the attic now cuts through the old church wall. Photograph by Ž. Buržinskas

Dėmesį traukia ir bažnyčioje esantys sraigtiniai laiptai. Vieni jų, šalia šoninio išėjimo į buvusią kleboniją ir ties bažnyčios halinės erdvės su presbiterija jungtimi, šiandien niekur neveda. Pakilus laiptais aukštyn, atsiremiamą į užmūrytą sieną. Pakeliui taip pat yra matomas užmūrytas nedidelis langelis į lauką. Įvertinus bažnyčių (ypač gotikinių) kontekstą ir pačių laiptų struktūrą, galima teigti, kad šie laiptai anksčiau vedė į ties presbiterijos ir halinės erdvės jungtimi buvusią sakyklą (10 pav.). Pati sakykla greičiausiai buvo panaikinta dėl nepraktiško jos naudojimo, nes ji geriausiai galėjo būti matoma tik iš šoninės navos. Panašūs laiptai yra įrengti ir priešingoje bažnyčios pusėje, šalia zakristijos. Šie laiptai veda į zakristijos palėpę. Pažymėtina, kad įėjimas į palėpę buvo išmūrytas vėliau nei pagrindiniai bažnyčios mūrai. Palėpės viduryje matyti po stogu paslėptas nedidelis bažnyčios kontraforsas, dalijantis zakristiją į dvi dalis. Zakristijos erdvėje šis kontraforsas virsta smailėjančia arka, į kurią remiasi zakristijos skliautai. Dar vieni sraigtiniai laiptai yra bažnyčios pagrindinio fasado dalyje, įkomponuoti į kontraforso struktūrą. Šie laiptai veda į bažnyčios chorą ir palėpę. Pakilus iki pat palėpės matyti, kad tiek ties laiptais, tiek ir visoje viršutinėje bažnyčios dalyje, kur įrengti karnizai, vykdyti vėlesni nei pati bažnyčia mūro darbai. Pats įėjimas iš sraigtinių laiptų į palėpę yra iškirstas per senąjį mūrą (11 pav.). Tai kelia klausimų, kokia buvo ankstyvesnė palėpės ir laiptų jungtis. Atrodo, laiptai galėjo vesti dar aukščiau nei dabartinis viršutinis laiptų lygmuo.

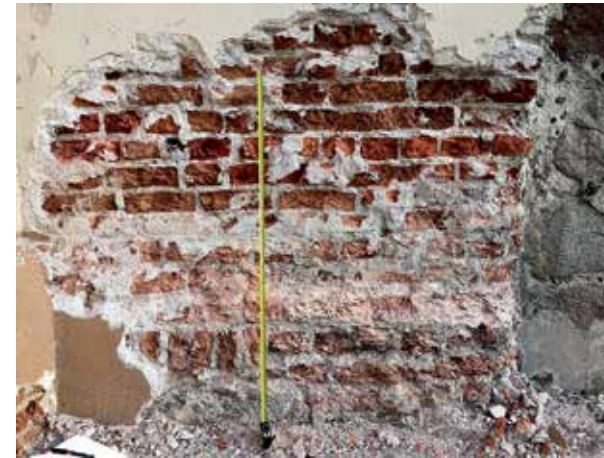
12 pav. Bažnyčios cokolinė dalis pašalinus tinką 2019 m. remonto metu. Nuotr. Ž. Buržinsko

Fig. 12. The base of the wall of the church after the removal of the plaster during renovation work in 2019. Photograph by Ž. Buržinskas

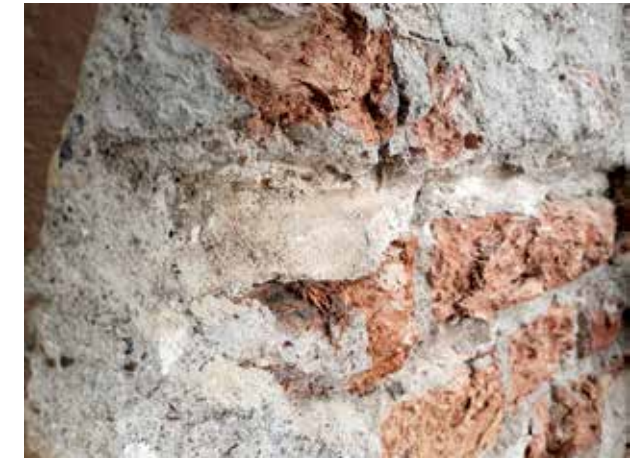
13 pav. Bažnyčios cokolį ir pagrindinę fasado sieną jungusio profilio liekanos. Nuotr. Ž. Buržinsko

Fig. 13. The remains of the profile connecting the base of the wall and the main wall of the façade. Photograph by Ž. Buržinskas

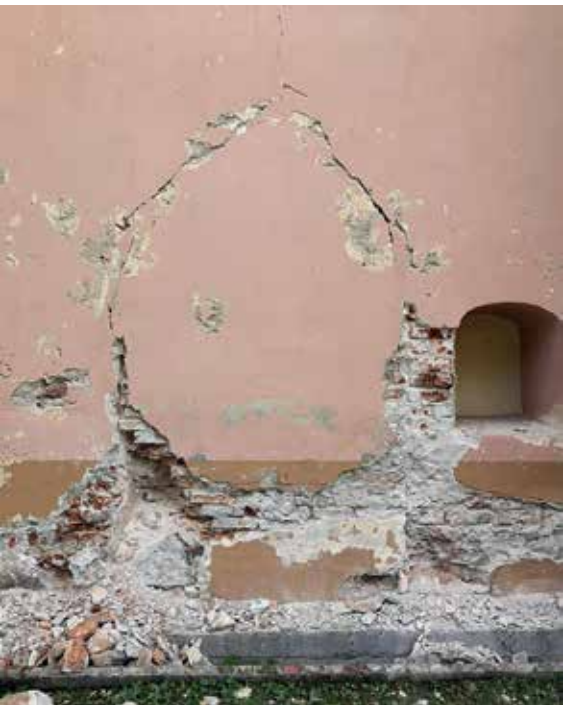
14 pav. 2019 m. bažnyčios remonto metu atidengti XIX a. antrojoje pusėje užmūryto šoninio bažnyčios įėjimo fragmentai. Dešinėje matoma niša, kurioje buvo laikomas šventintas vanduo. Nuotr. Ž. Buržinsko

Fig. 14. Parts of the side entrance to the church which was bricked up in the second half of the 19th century were uncovered during the renovation in 2019. On the right is a niche which held Holy Water. Photograph by Ž. Buržinskas

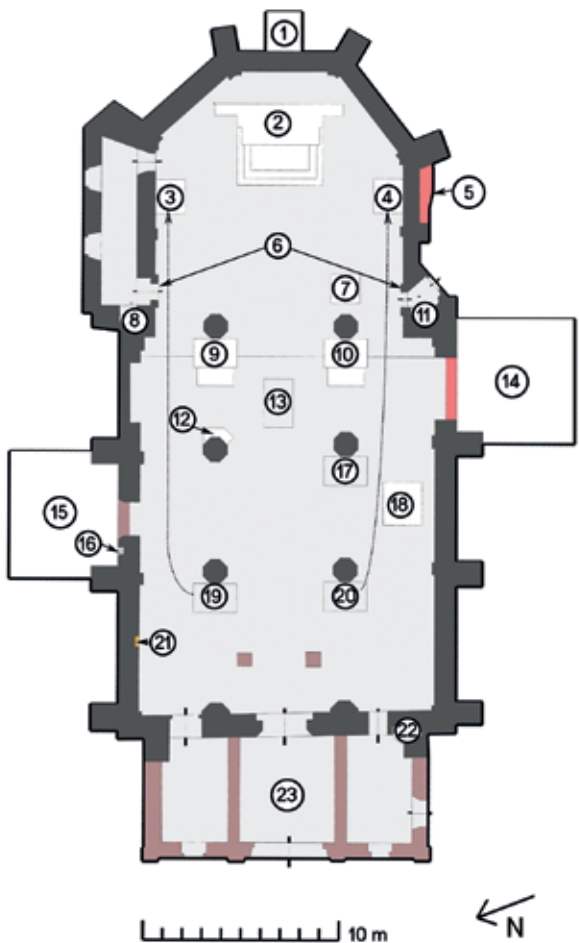
Fig. 15. A plan of the church:

1. the remains of the crypt found in 1989 were close to the church wall;
2. the main altar;
3. the Altar of St Anthony;
4. the Altar of St Roch;
5. the bricked-up part of the wall;
6. the Mannerist portals;
7. the position of the covered entrance to the crypt in 1912;
8. the spiral staircase leading to the attic of the sacristy;
9. the Altar of the Virgin Mary;
10. the Altar of St Anne;
11. the spiral staircase leading to the old pulpit in the church;
12. the current pulpit;
14. the walled-up opening and the site of a former chapel (?);
15. the side entrance to the church and the site of the former porch were bricked up at the end of the 19th century (?);
16. the niche which held Holy Water;
17. the position of the former Altar of Jesus;

18. the entrance to the two crypts of the church that are known today;
  19. the possible position of the old Altar of St Anthony;
  20. the former position of the Altar of St Roch;
  21. a mid-19th century epitaph to Jacob and Eleonora Godaczewski;
  22. the spiral staircase leading to the organ loft and the attic;
  23. the porch was built in 1884.
- Compiled by Ž. Buržinskas

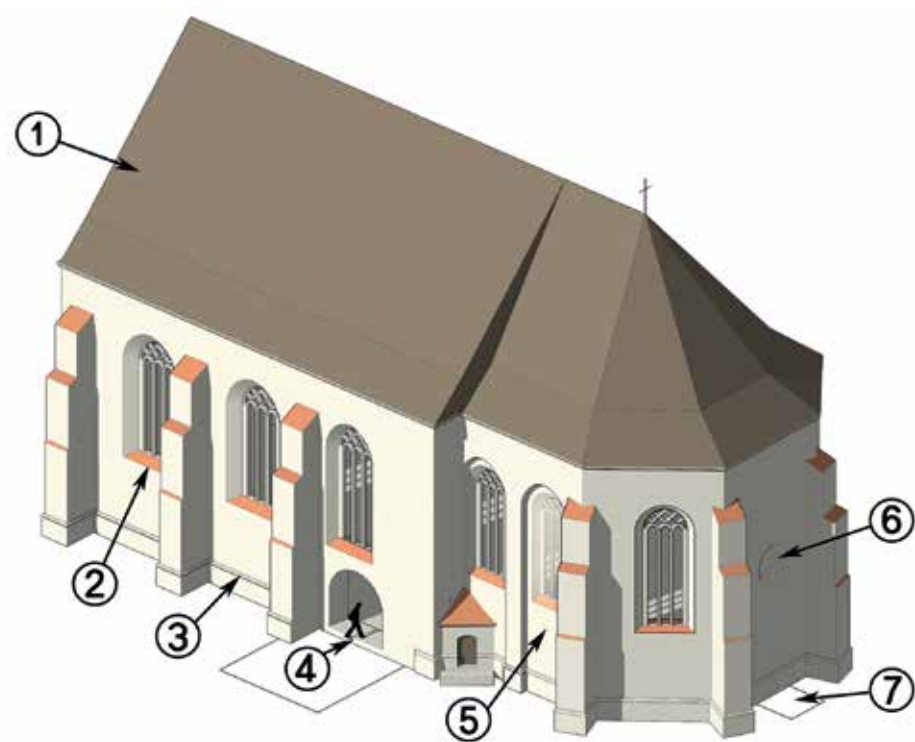
16 pav. XVII a. pirmosios pusės bažnyčios rekonstrukcinis vaizdas:

- 1 – bažnyčios stogo danga nėra žinoma, pastato aplinkoje aptikta plokštinių čerpių fragmentų, tačiau jos galėjo dengti palanges ir kontraforsus. Nėra duomenų apie senąją bažnyčios frontoną (jeigu toks buvo);
  - 2 – langų apatinė dalis buvo 65 cm žemiau nei dabartinis lygmuo;
  - 3 – bažnyčios cokolio viršų puošė ryškiai pastebima profilio linija;
  - 4 – šiandien užmūryta anga į buvusią koplyčią (?);
  - 5 – užmūryta niša analogiška esančiai šalia. Tikėtina, kad joje taip pat būta lango;
  - 6 – šiandien esantis apskritimo formos elementas gali žymėti apsidės gale buvusį tokios pat formos langą;
  - 7 – 1989 m. aptiktos kriptos liekanos gali žymėti apsidės gale buvusią nedidelę koplyčią.
- Sud. Ž. Buržinskas*

1. the material of the roof of the church is not known, pieces of flat tiles have been found around the building, but they could have covered the window-sills and buttresses; there is no record of the old pediment of the church (if there was one);
  2. the bottom of the windows was 65 centimetres lower than it is today;
  3. the top of the base of the wall of the church was marked by a clearly visible profile line;
  4. the opening to a former chapel (?) is bricked up today;
  5. a walled niche similar to the one next to it probably also had a window;
  6. the circular feature today may replicate the window of the same shape at the back of the apse;
  7. the remains of the crypt discovered in 1989 may replicate the small chapel at the back of the apse.
- Compiled by Ž. Buržinskas*

Bažnyčios pietinėje presbiterijos dalyje iš lauko pusės yra įgilinta plati ir aukšta arkinė niša (plotis 2,8 m, aukštis apie 11 m), apimanti bažnyčios cokolį ir kylanti beveik iki pat bažnyčios pagrindinio karnizo. Joje yra kiek mažesnis langas su masverko elementais nei kiti pagrindiniai bažnyčios langai. Pašalinus dalį tinko rytų kryptimi, pastebėta, kad apie 0,9 m nuo minėtos nišos krašto būta lygiai tokios pat nišos. Tą patvirtino ir matomas sienos įskilimas bei nuardyto tinko fragmentai. Nišos vidinė siena taip pat buvo tinkuota baltu kalkiniu 1 cm storio skiediniu. Pati niša užmūryta netvarkingu plytų mūrijimu, fiksuoti plytų matmenys 8 x 14 x ?, 7 x ? x 25 cm (16 pav., Nr. 5).
