**Merkinės senojo miesto vietos (3680) teritorijoje,
S. Dariaus ir S. Girėno a. 1, Merkinės mstl., Varėnos r. sav.,
2012 metais atliktų detaliųjų archeologinių tyrimų
A T A S K A I T A**

Autorius:

Linas Girlevičius

2013

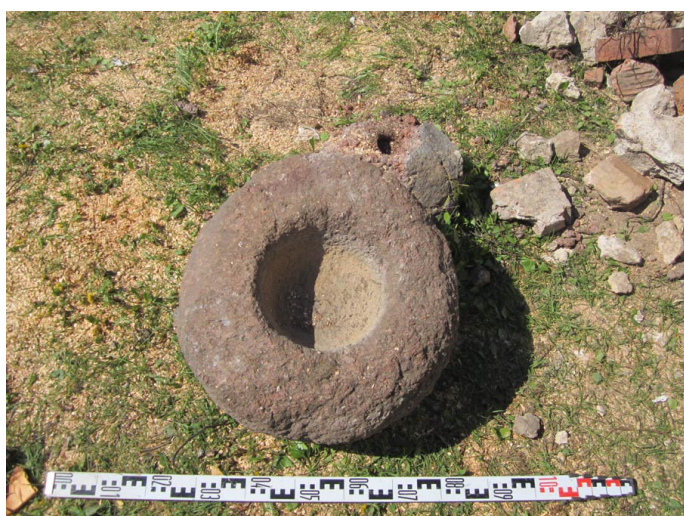
17. Šurfe 1, rotušės griuvenų sluoksnyje, aptiktas perdegęs akmuo su cilindro pavidalo ertme vartų vyriui.

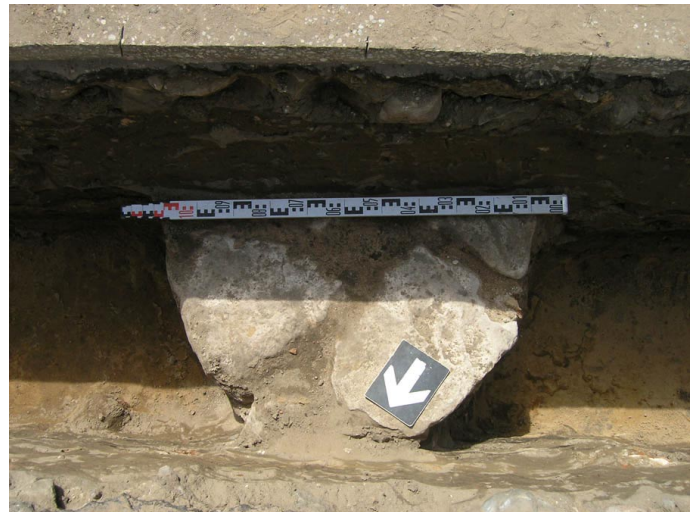
50. Perkasoje 3 aptiktas plytų ir akmenų mūro fragmentas. Vaizdas iš viršaus.

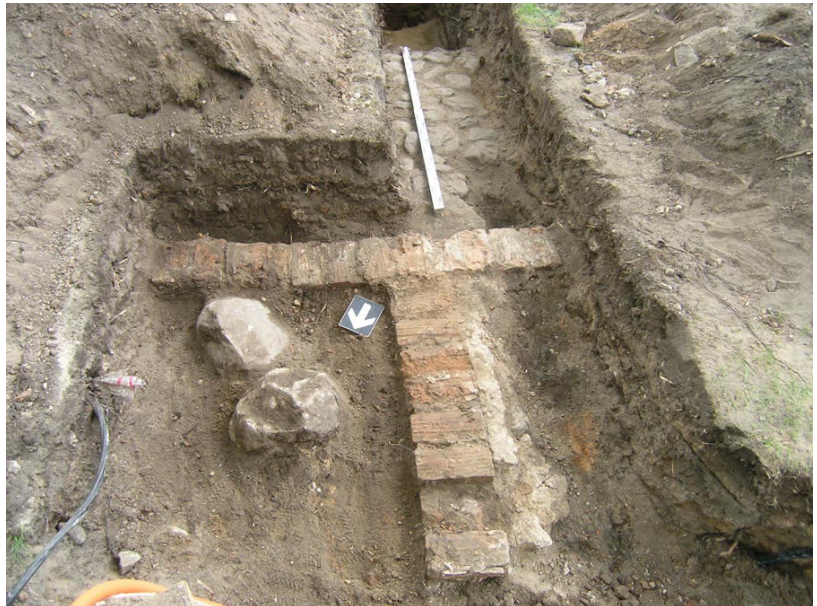
54. Perkasa 4, atkasus joje mūro liekanas ir akmenų grindinį. Vaizdas iš šiaurės vakarų.
